EPÄSYMMETRISEN
KUORMITUKSEN JA YLIAALTOJEN
MITTAUKSET

Mikkelin ammattikorkeakoulun
rakennuksissa

Opinnäytetyö
Sähkötekniikan koulutusohjelma

Huhtikuu 2010

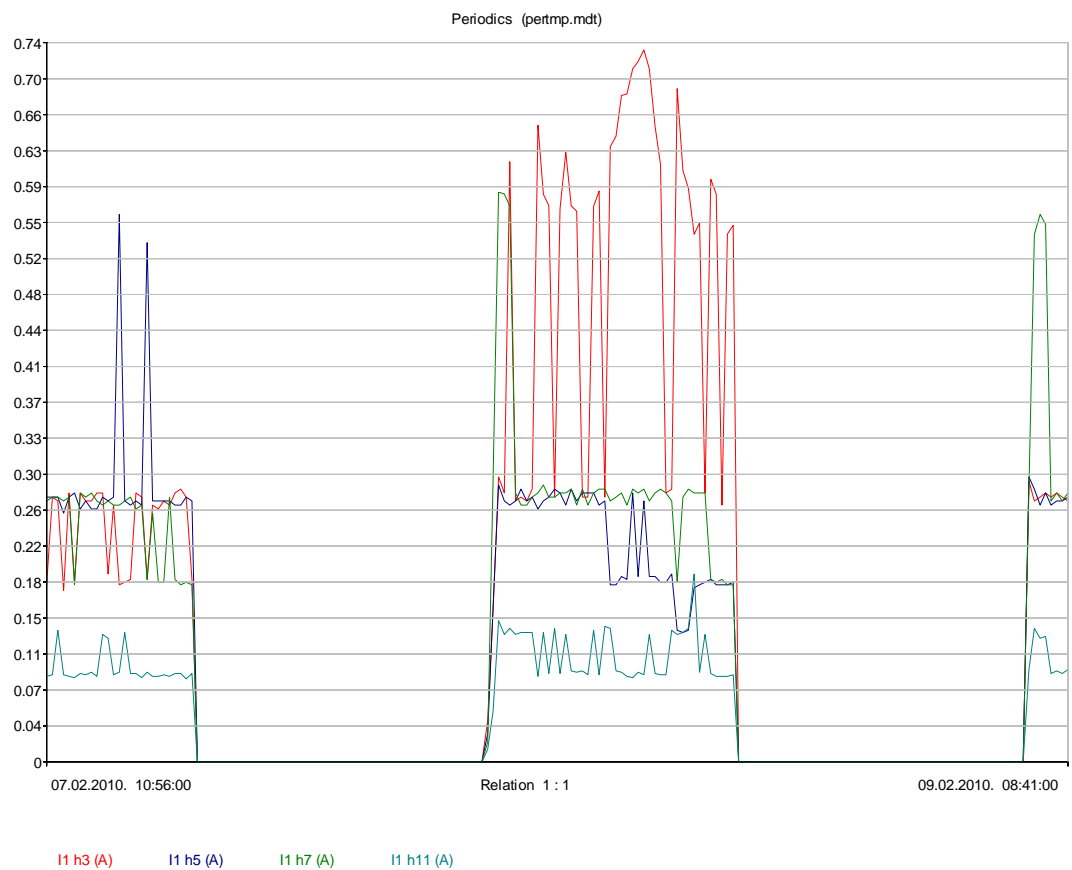
E-rakennuksen ilmanvaihtuhuoneen syötön 1.vaiheen yliaaltovirrat.

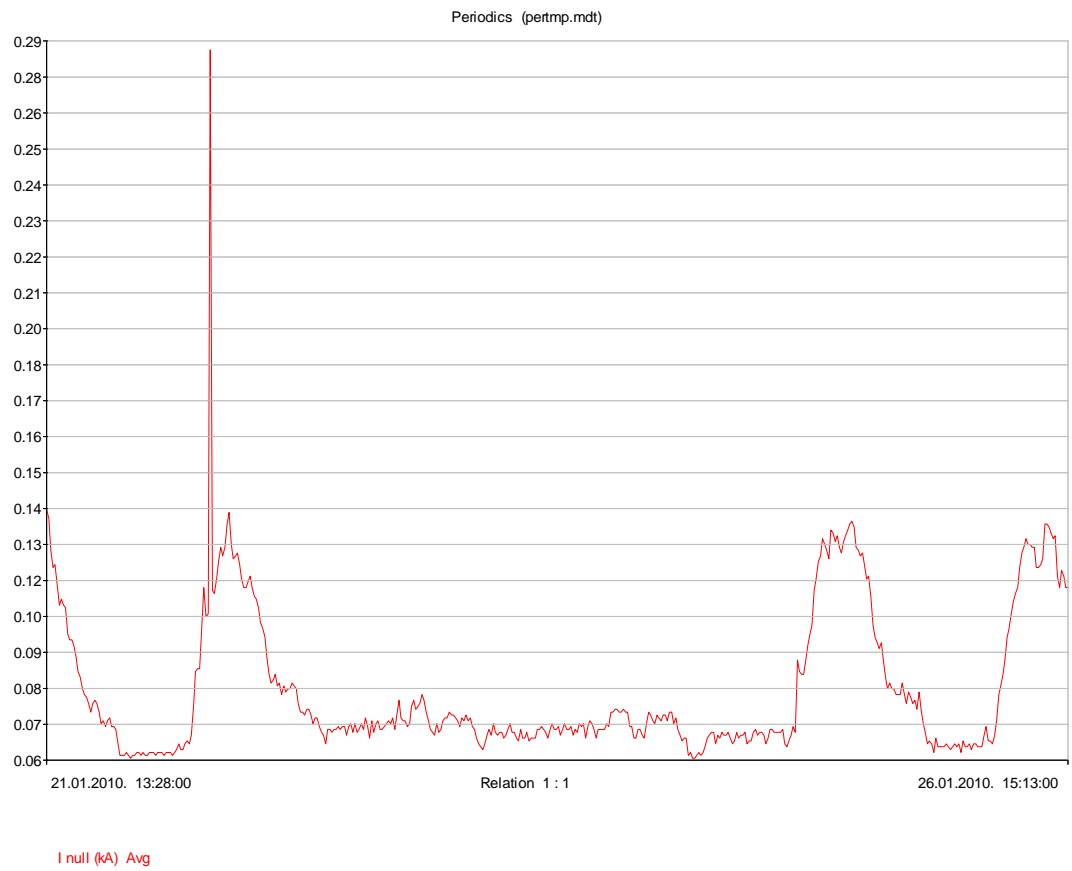
Sähköpääkeskuksen nollajohtimen virta.
